**PLANTA DE RECUPERACIÓN DE RESIDUOS DE
ENVASES MONTEMARTA-CÓNICA
(ALCALÁ DE GUADAIRA, SEVILLA)**

PROPUESTA DE MEJORA:

***"Instalación de puerta de acceso al interior de
la Prensa de Subproductos"***

AÑO: 2015

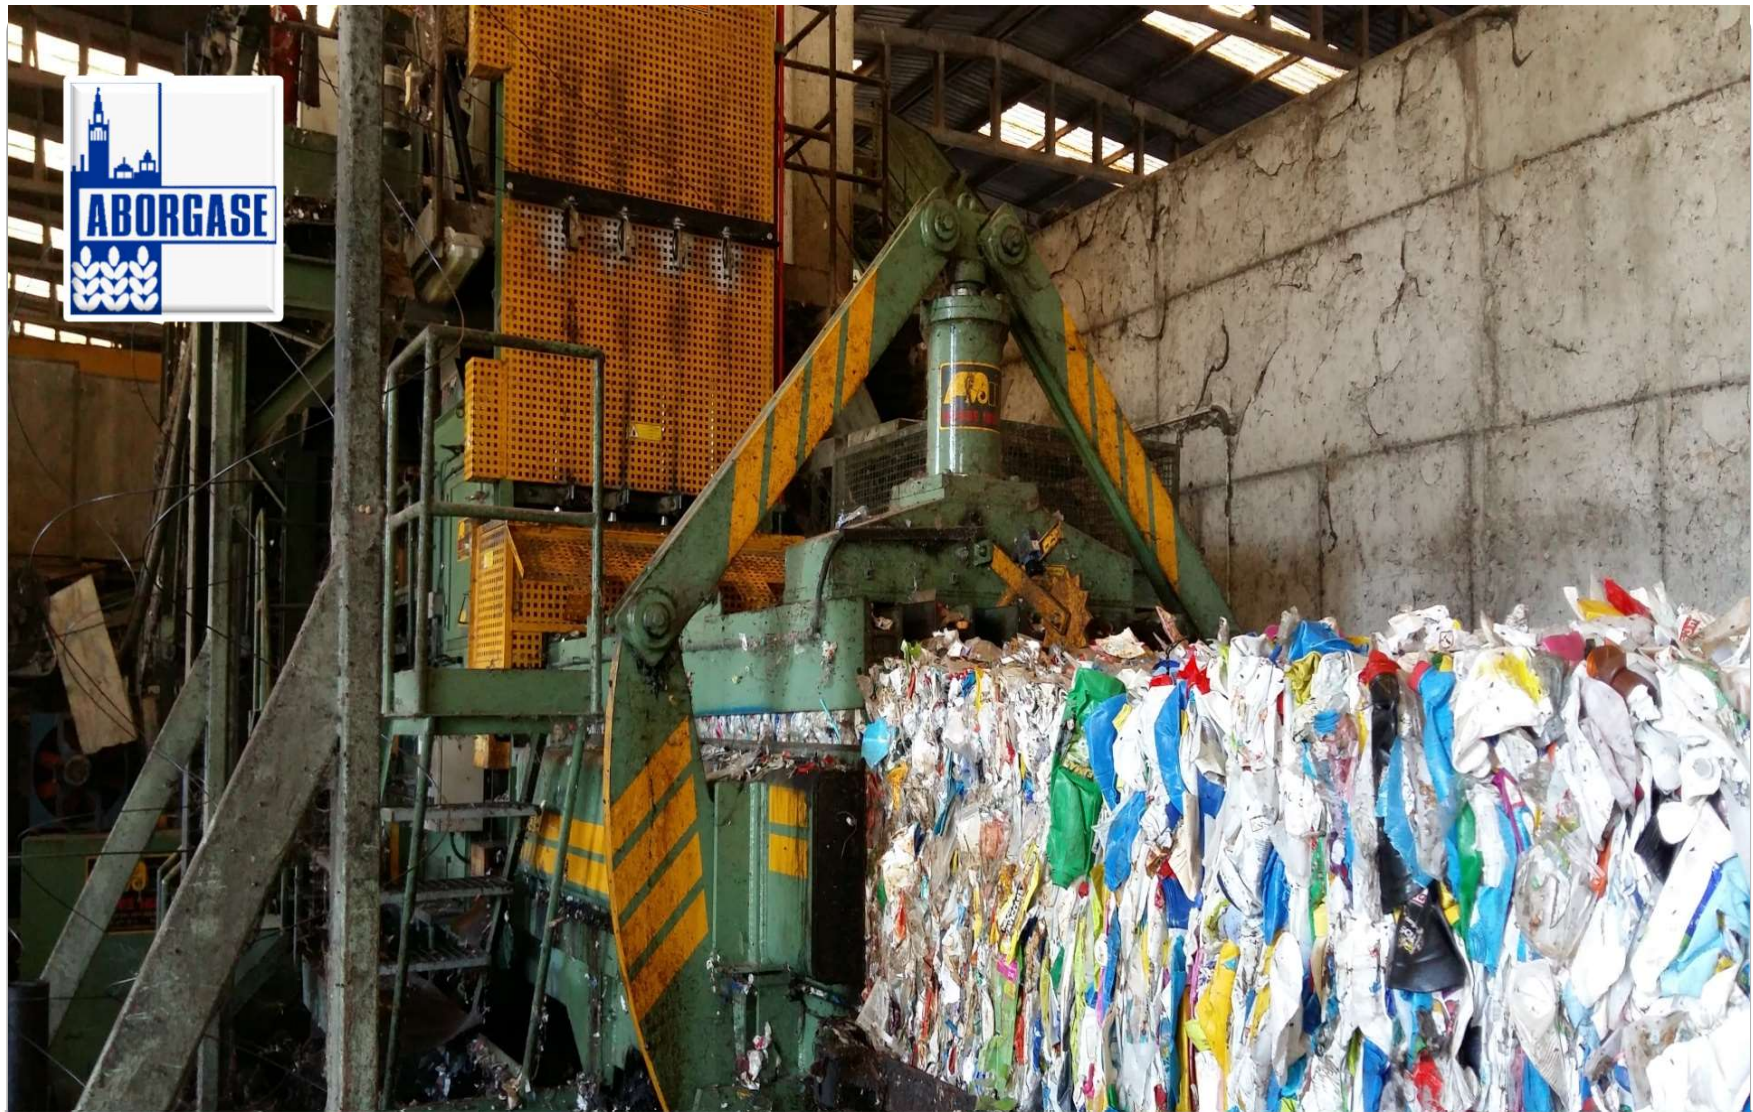
✓ PROBLEMA: Limpieza/desatasco del pistón principal

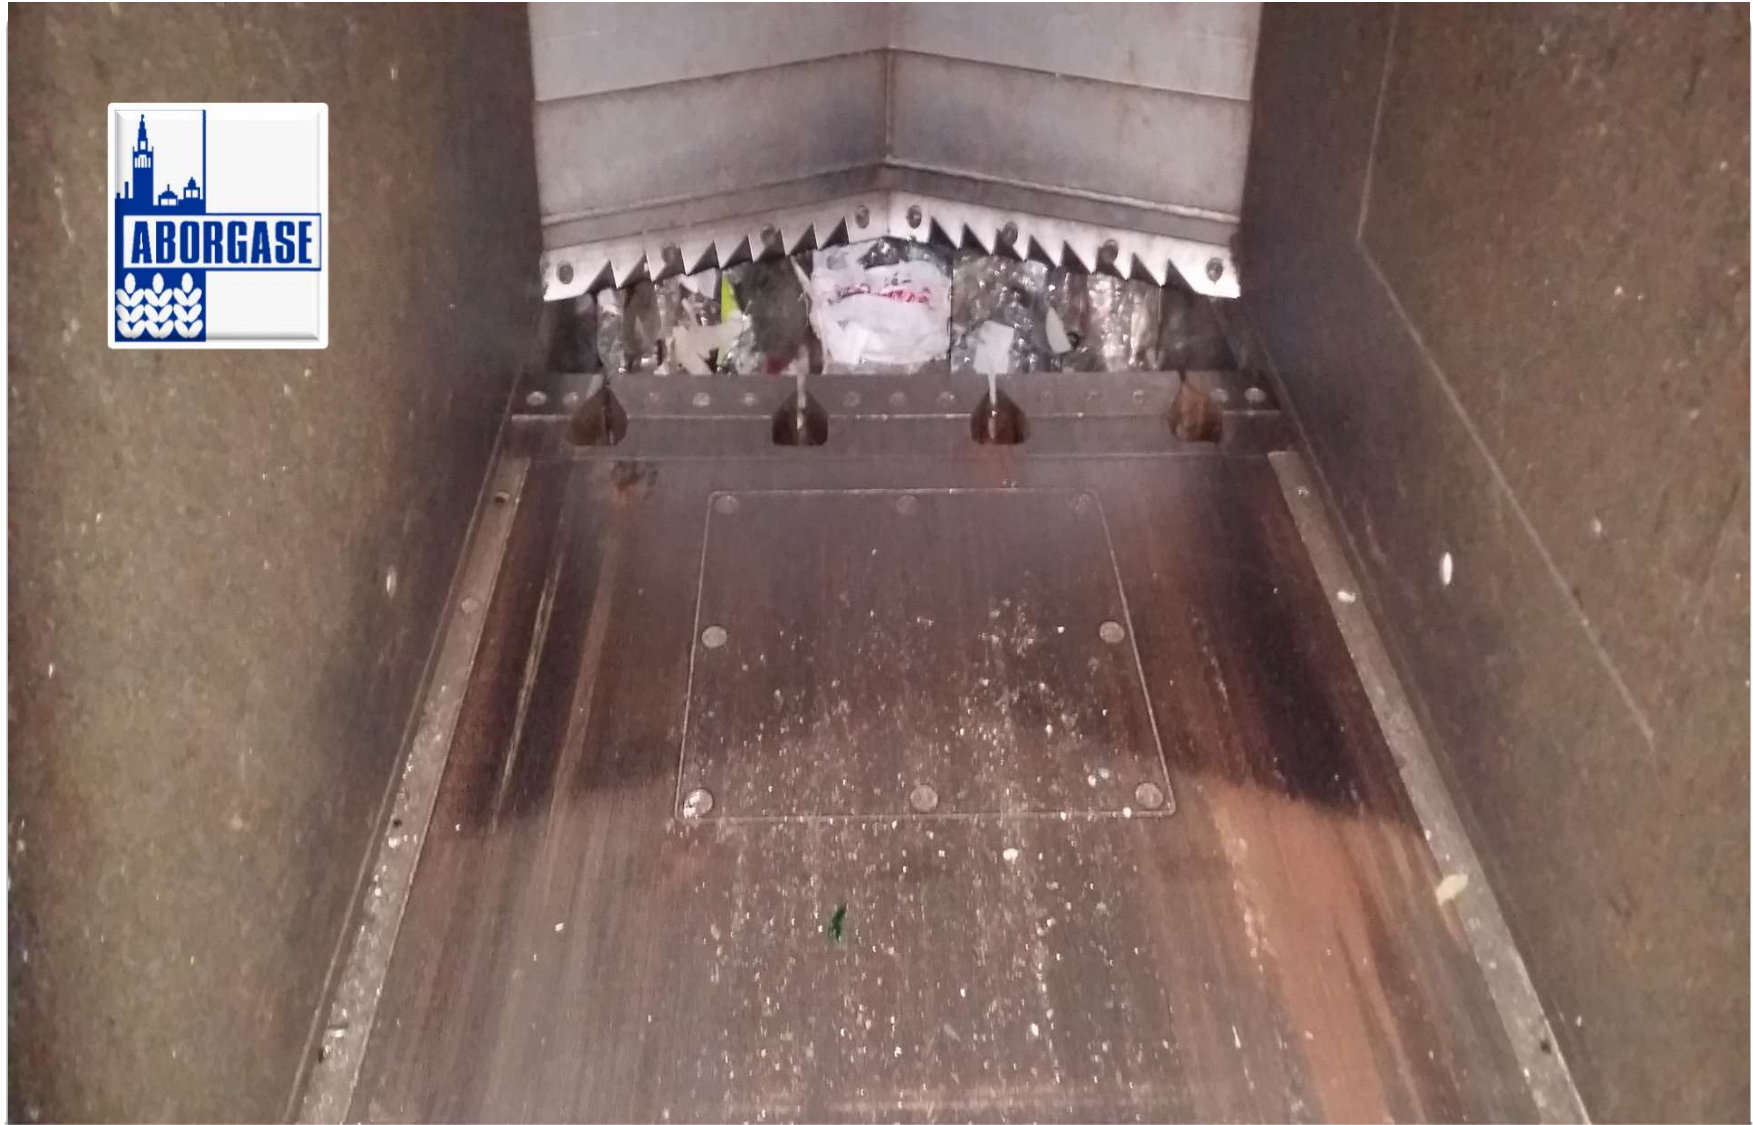
✓ **SITUACIÓN A MEJORAR:** Acceso a limpieza del pistón

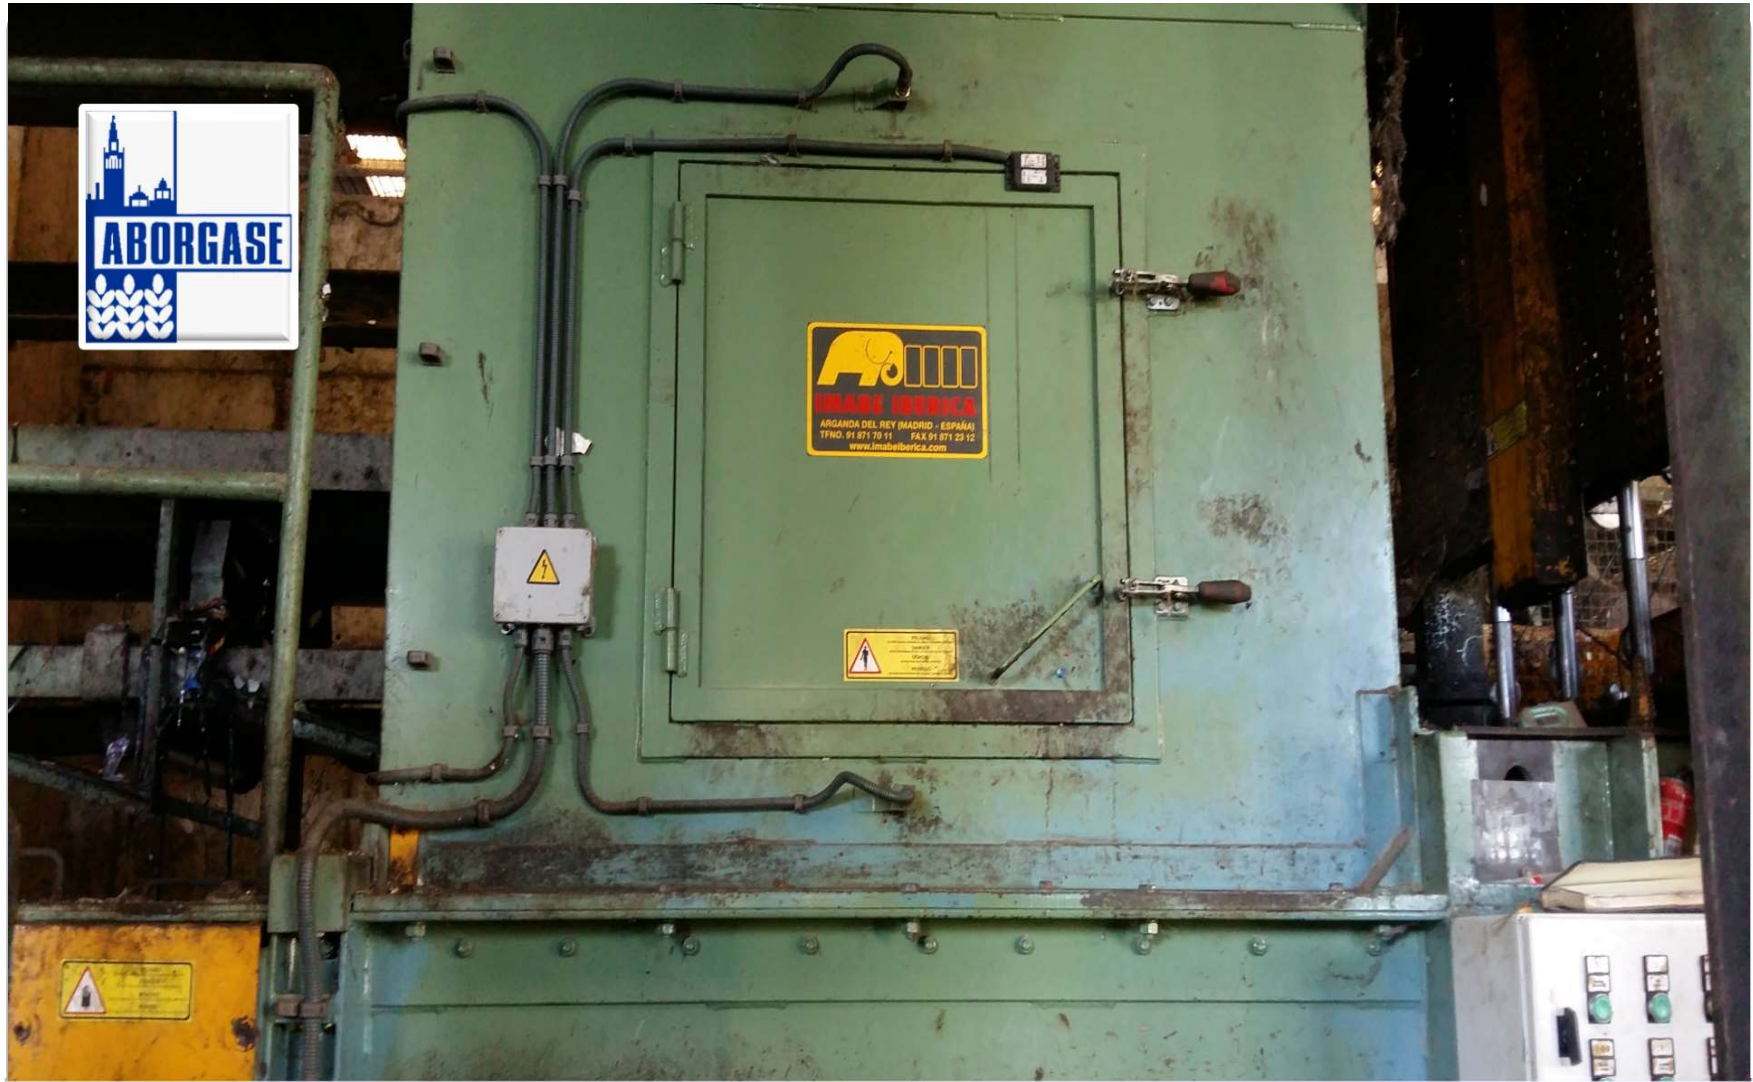
✓ **ACTUACIÓN ORDINARIA:** Acceso al pistón por puerta lateral de inspección

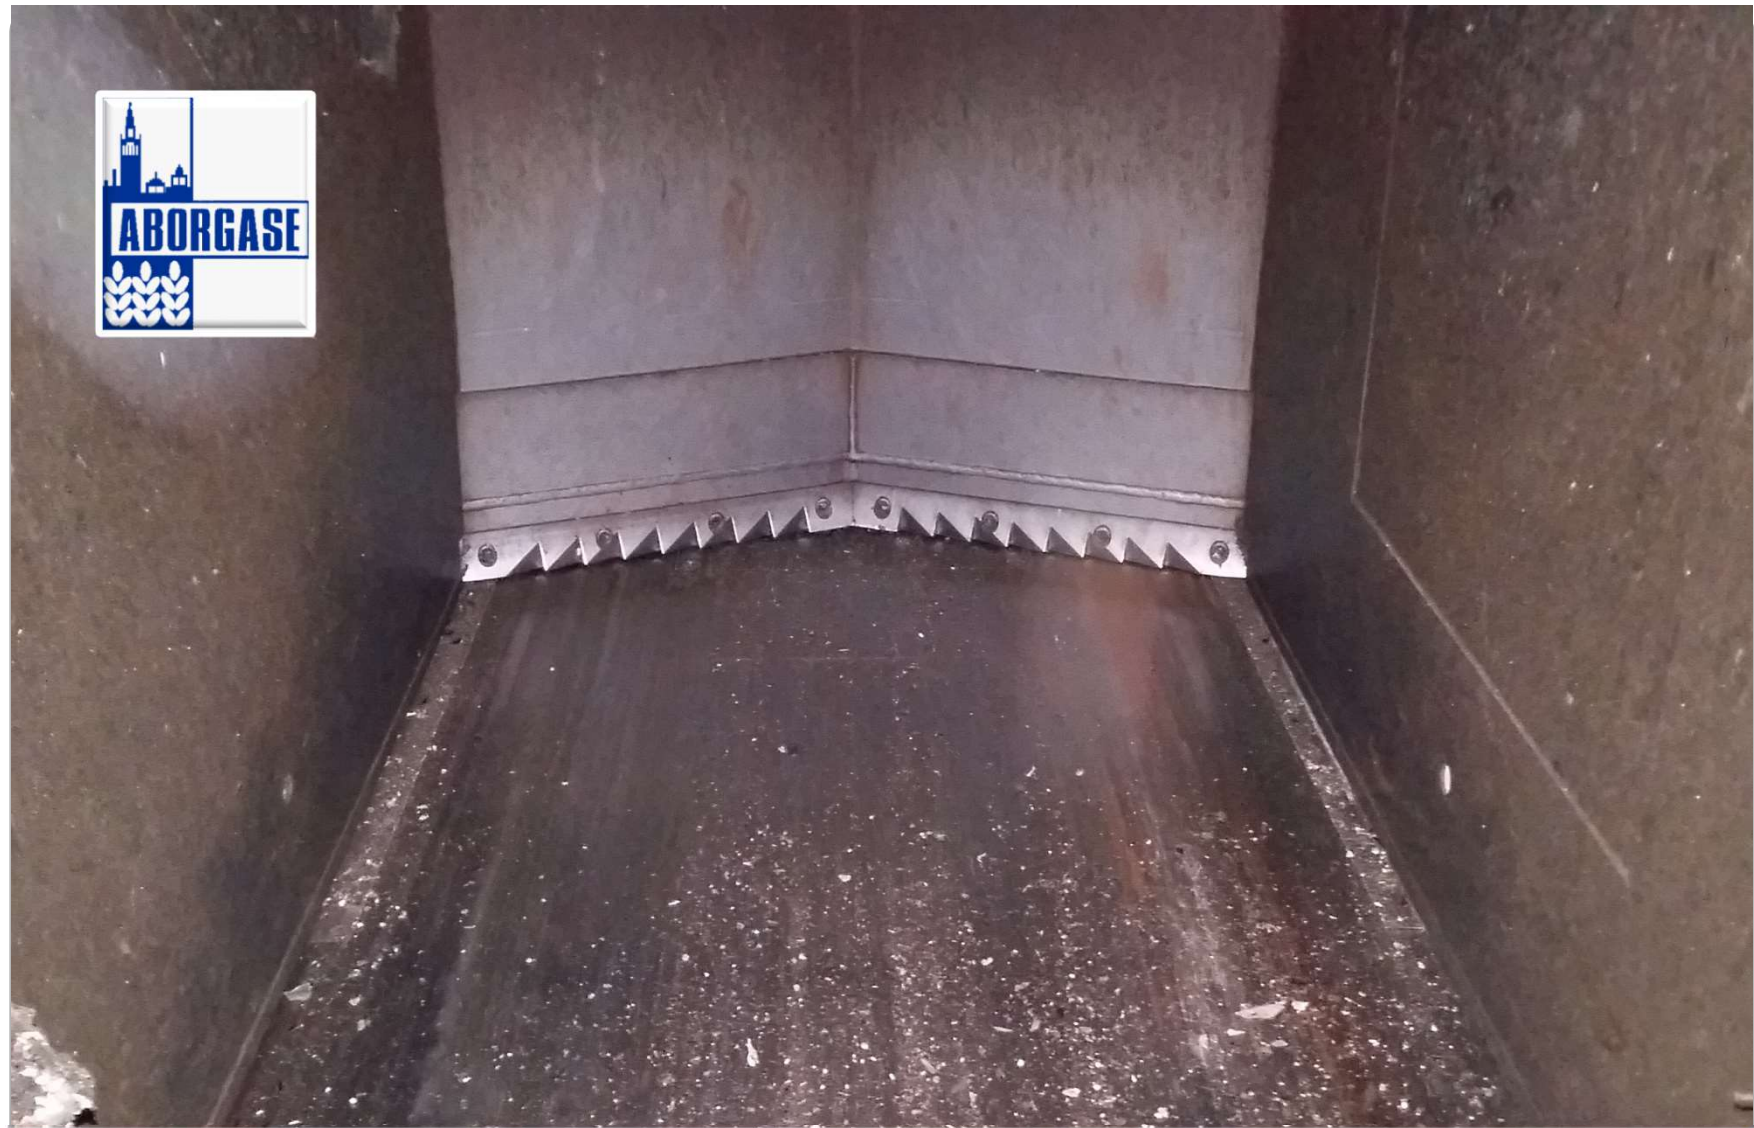
✓ **RESULTADOS: Acceso cómodo sin medios auxiliares**
